**TALLINNA PAEPARGI RIPPSILLA DEFORMATSIOONIDE
MÕÕTMINE**

DEFORMATION MEASUREMENTS OF THE SUSPENSION
BRIDGE OF PAEPARK, TALLINN

Bakalaureusetöö
Geodeesia ja maakorralduse õppekava

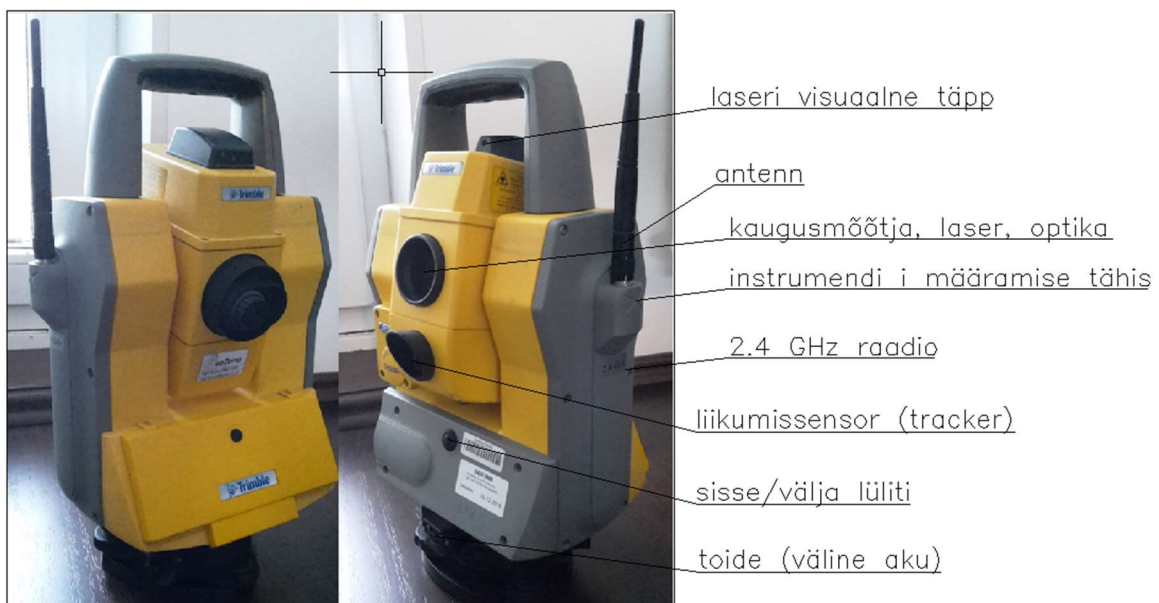
Töös kasutati robot eletrontahhümeetrit Trimble 5605 DR 200+. Instrument koosneb järgmistest osadest: toiteplokist; liikumissensorist (mille abil jälgitakse prisma liikumist ja otsimist); 2,4 GHz raadiost; raadioantennist; visuaalsest lasertäpist (pimedas viseerimiseks, mõõtmine sellega ei toimu) ja kaugusmõõtjast (laser mõõtjaga koos) (joonis 2.1).

Joonis 2.1. Trimble 5605 DR 200+ peamised osad

Instrumendi kauguse mõõtmise täpsus prismaga standardrežiimis on $\pm 3 \text{ mm} + 3 \text{ ppm}$. See tähendab, et 5–200 m peale on kaugusmõõtmise viga $3 \text{ mm} + 3 \text{ mm}$ kilomeetrit. Kiirstandard mõõtmise režiimis on kauguse mõõtmise viga $8 \text{ mm} + 3 \text{ ppm}$ ning pideval mõõtmisel $10 \text{ mm} + 3 \text{ ppm}$. Vähim kaugus, mida saab mõõta, on 2 m.

Suuna mõõtmise standardhälve DIN 18723 järgi on 5" (1,5 mgon). See tähendab, et ca 100 m kohta kahe täisvõtte tegemisel tagab instrument 5" nurgamõõtmise täpsuse. See teeb 5 mm 100 m kohta. Poolvõtte korral on nurgaline viga ca 100 m kohta 10", mis teeb vastavalt kaugusele 10 mm. Instrumendi spetsifikatsioon on välja toodud lisas 1.

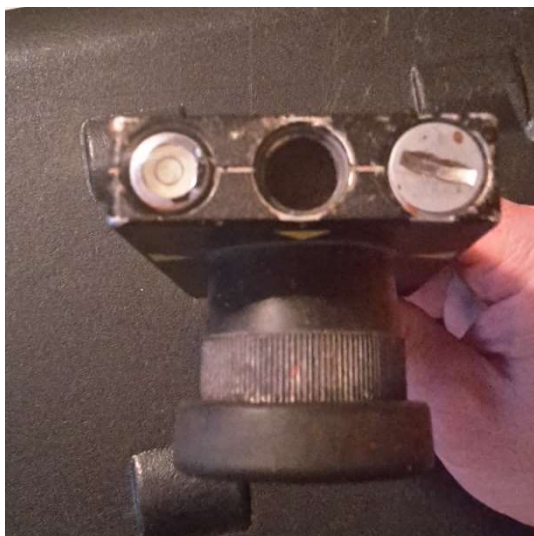
Prisma on teraviku tipust kuni reflektori keskele 140 mm kõrge. Vesilood ja patareide sisestuskoht on prisma peal (joonis 2.3).

Joonis 2.3. Prisma pealt vaates. Vasakult esimene on vesilood, teine pikenduspulgad ja kolmas patareide pesa

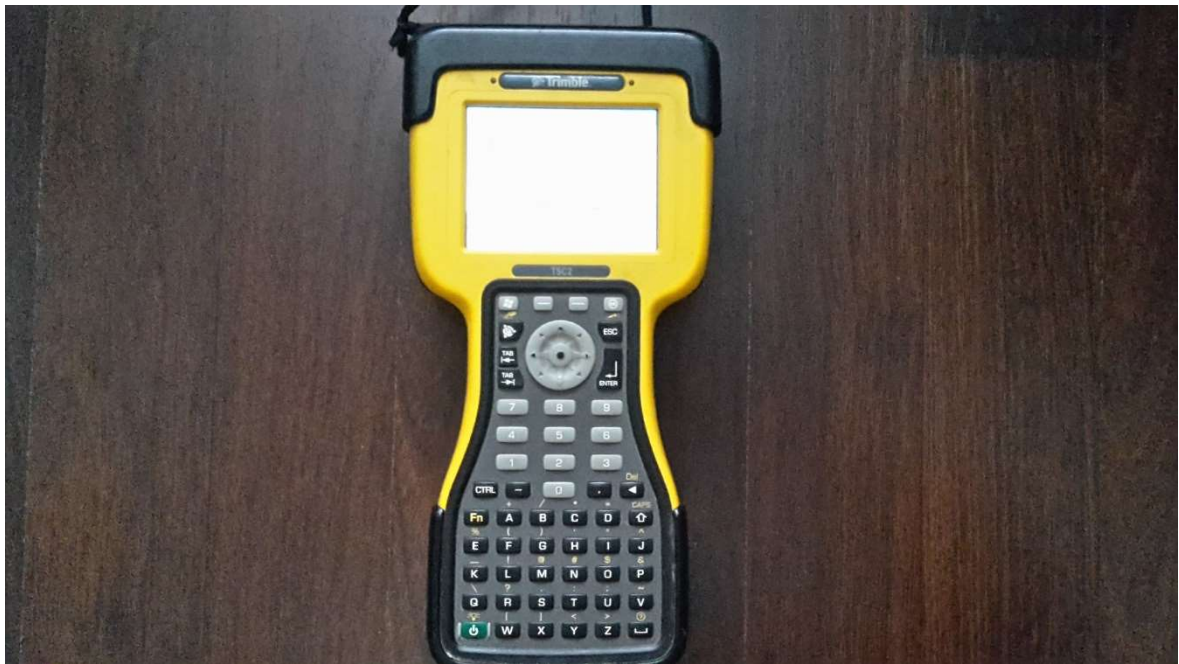
Mõõtmisel kasutati väliarvutit Trimble TSC2 (joonis 2.4). TSC2 koosneb sisseehitatud akust, klaviatuurist, ekraanist ja tarkvarast (Survey Controller v12.50).

Joonis 2.4. Väliarvuti Trimble TSC2

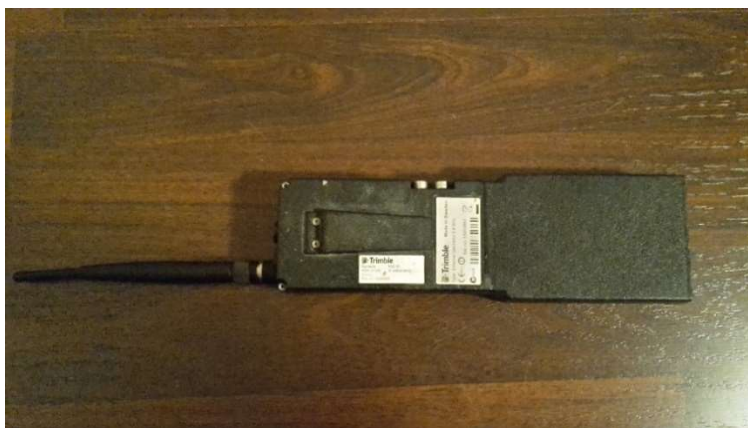
Väliarvutiga käib kaasa raadio, et instrumendiga ühendus oleks. Raadio on sama sagedusega nagu robot tahhümeeter 2,4 GHz (joonis 2.5). TSC2 võimaldab kasutada sisseehitatud raadiot, aga see ei ühildu Trimble 5605 tahhümeetriga.

Joonis 2.5. Raadio väliarvutile TSC2

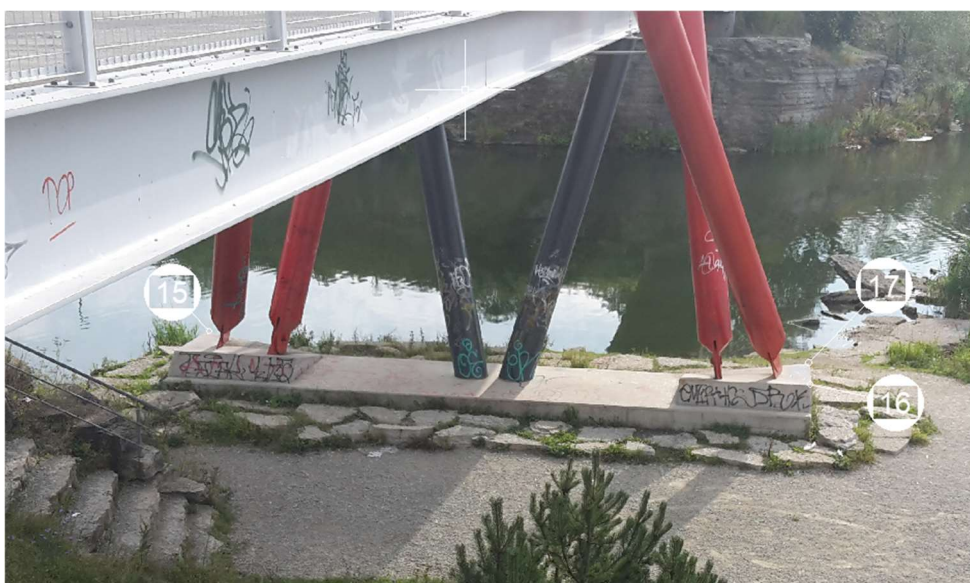
Vandid, mida kontrolliti, on tähistatud numbritega 10, 11, 12, 13, 14 (joonis 2.6). Teise telje betoonrajatise kontrollitud kohad on 15, 16, 17 (joonis 2.7).

Joonis 2.7. Teise telje betoonrajatis ja kontrollitavad punktid

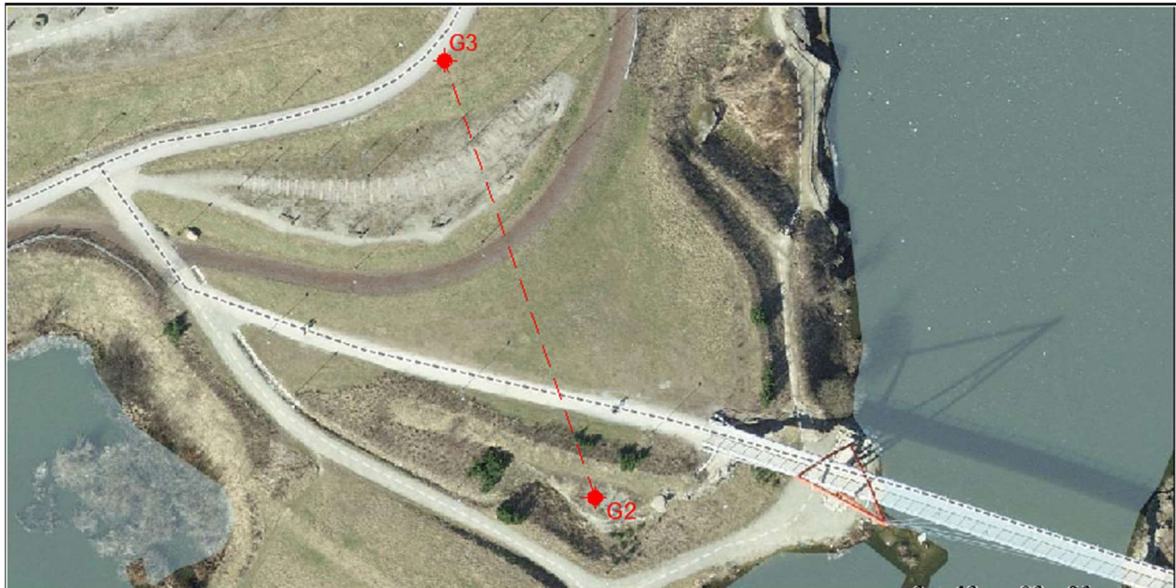
Pidi mõtlema, kuidas siduda mõõdistus geodeetilise põhivõrguga. Teostusjooniselt leiti käigupunktid, mille pealt on tehtud silla teostusmõõdistus ja märkimine ning otsiti need üles (joonis 2.8).

Joonis 2.8. Silla märkimisel ja teostusmõõdistamisel kasutatud käigupunktid

Joonisel 2.8 kujutatud käigupunkti G3 otsimiseks kasutati GNSS tehnoloogia abi. Sisestati käigupunkti koordinaadid ning märgiti see uuesti välja, et punkti asukohta leida. Punkt oli olemas. Kõige kindlam on mõõta rajatist nende punktide pealt, millelt see on märgitud. Sellega väldib uuest käigust tingitud vead.

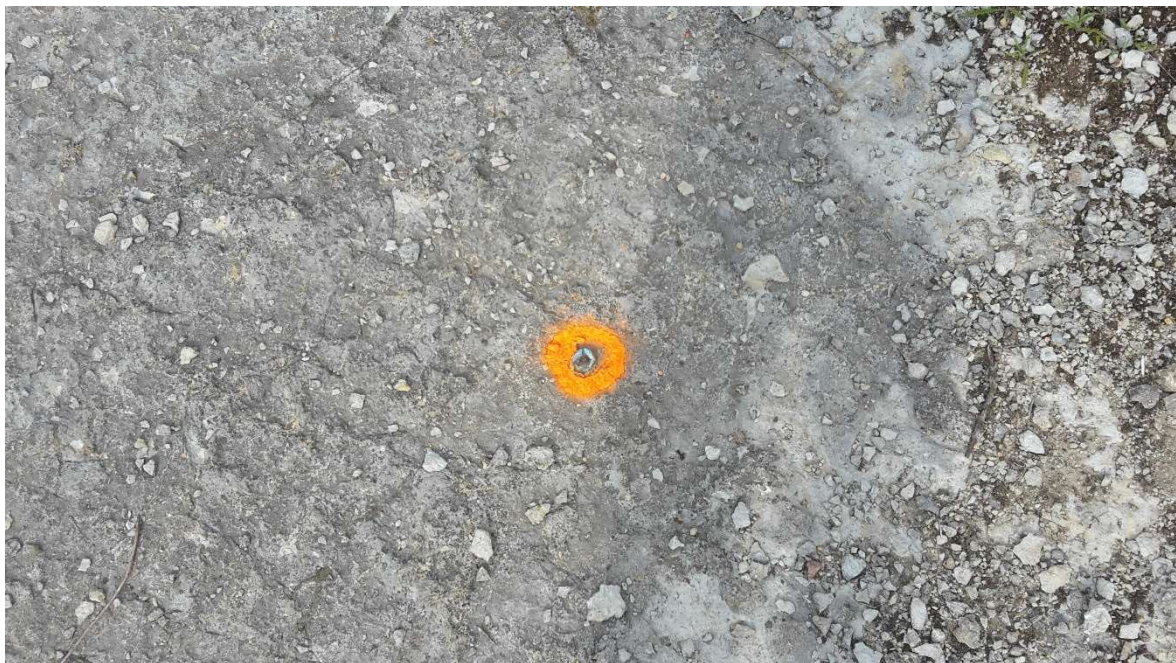
Joonisel 2.8 näidatud punkti G2 leiti kohe üles, kuna punkt oli rajatud paepaljandikule ja seda oli lihtne leida (joonis 2.9).

Joonis 2.9. Käigupunkt nr G2
